ILMAÄNENERISTÄVYYDEN MITTAUS JA LAADUNVARMISTUS
RAKENNUSHANKKEESSA

Opinnäytetyö
Maaliskuu 2018

Title
Measuring and Quality Assurance of Airborne Sound Insulation in a Construction Project

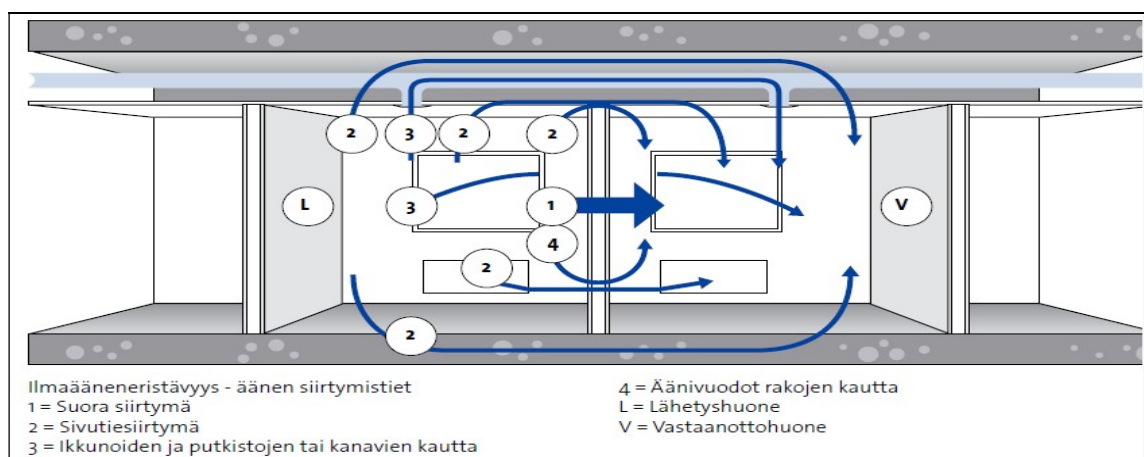
Sivutiesiirtymä tarkoittaa äänen liikkumista tilojen välillä muuten kuin suoraan tiloja erottavan rakenteen lävitse (kuva 1). Sivutiesiirtymällä voidaan tarkoitaa esimerkiksi ilmaäänien aiheuttamaa värähtelyä rakenteiden rajapinnoissa, joka aiheuttaa runkoääntä. [4, 106.]

Kuva 1. Äänen kulkureittejä tilojen välillä [8, 18].

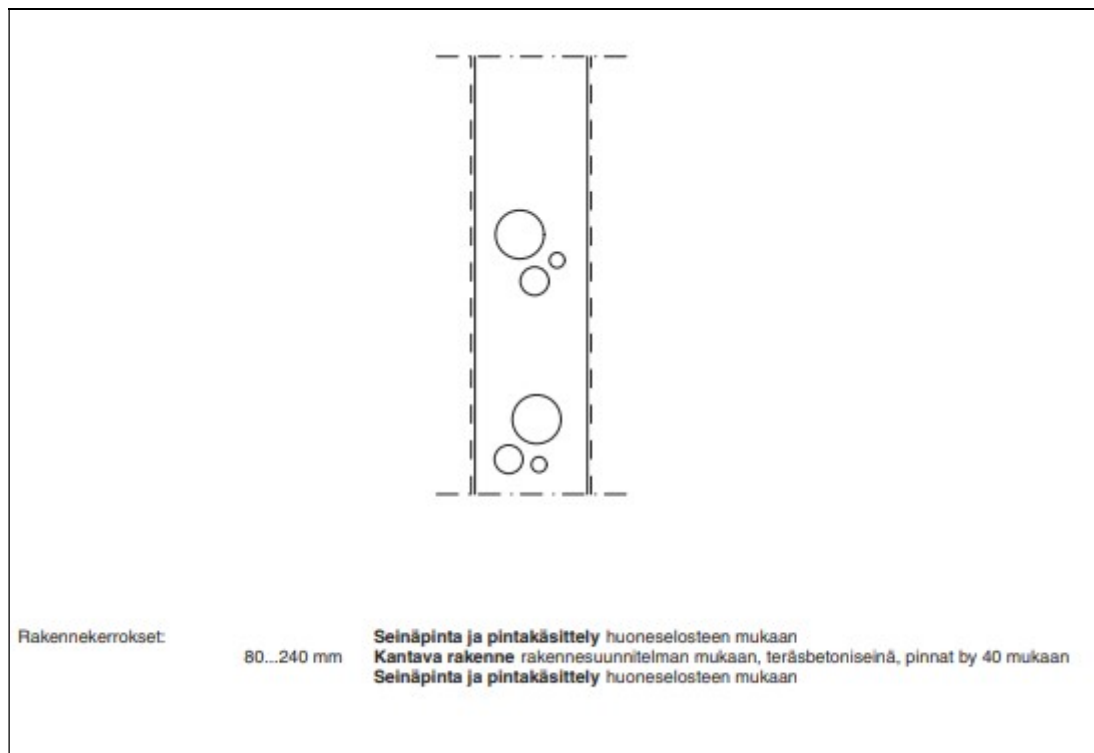
Kuva 2. Esimerkki yksinkertaisen seinärakenteen rakennetyypikuvasta [9, 4]. Rakennetyypikuvassa on leikkauskuva suunnitellusta rakenteesta, jossa näkyy koko rakenteen koostumus ja siinä käytetyt materiaalit pinnasta pintaan.

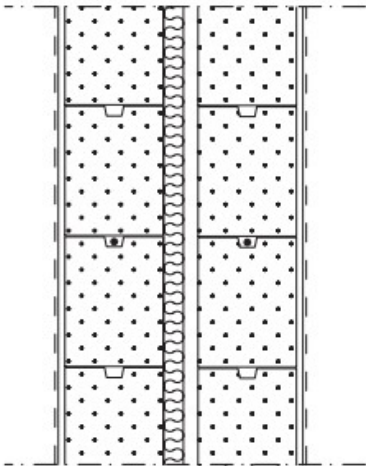
<p>Rakennekerrokset:</p> <p>150 mm Seinäpinta ja pintakäsittely huoneselosteen mukaan</p> <p>Tasoitus rakennusselostuksen mukaan</p> <p>Kantava rakenne rakennesuunnitelman mukaan, karkaistu kevytbetoniharkko, muuraus ohutsaumalaastilla</p> <p>≥ 50 mm Ilmaväli</p> <p>Ääneneriste, vähintään 30 mm mineraalivilla</p> <p>150 mm Kantava rakenne rakennesuunnitelman mukaan, karkaistu kevytbetoniharkko, muuraus ohutsaumalaastilla</p> <p>Tasoitus rakennusselostuksen mukaan</p> <p>Seinäpinta ja pintakäsittely huoneselosteen mukaan</p>	
Ohjeet:		<p>Ääneneristävyysarvo täyttyy, kun harkkojen tiheys on vähintään 500 kg/m³.</p> <p>Harkkomuurien välillä ei saa olla äänisiltoina toimivia tartuntaosia, tms.</p> <p>Kantava seinä voidaan tehdä myös pystysuuntaisista seinäelementeistä. Kevyet kaksinkertaiset seinät voidaan tehdä kevytbetonilaatoista tai pystysuuntaisista väliseinäelementeistä, ks. VS 509. Seinien mitoitus ja ominaisuudet elementtivalmistajan ohjeiden mukaan.</p>

Kuva 3. Esimerkki kaksinkertaisesta seinärakenteesta [9, 17].

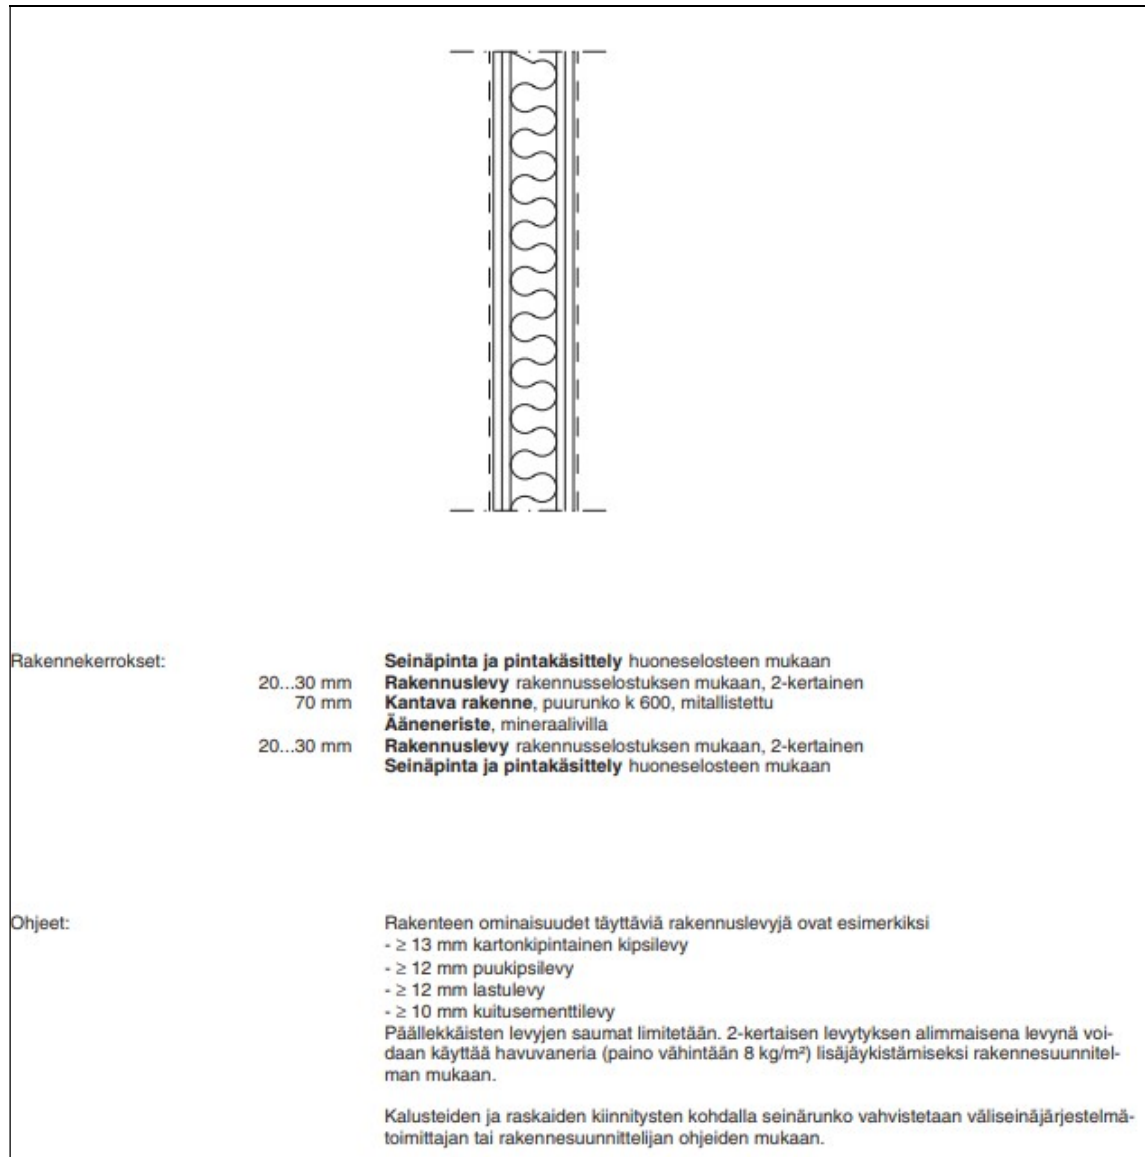
Rakenteen ääneneristävyysominaisuuksiin voidaan vaikuttaa myös kaksinkertaisella levytyksellä (kuva 4). Kaksinkertaisessa levytyksessä toinen rakennuslevy voi olla esimerkiksi ohuempi 8 mm:n paksuinen puukuitulevy, joka eristää paremmin korkeita ääniä kuin perinteinen 13 mm:n paksuinen kipsilevy. Tällöin rakenteelle saadaan paremmat korkeita ääniä eristävät ominaisuudet. Jos halutaan lisätä pelkkää ilmaääneneristävyttä, voidaan levytyksessä keskittyä vain lisäämään rakenteen pintayksikön kokonaismassaa. Levytyksen toinen kerros voidaan korvata myös paneloinnilla saman lopputuloksen aikaansaamiseksi, jos panelointi on ominaisuuksiltaan käyttötarkoitukseen sopiva. [2, 17.]

Kuva 4. Esimerkki kaksinkertaisesti levytetystä väliseinärakenteesta [9, 25].

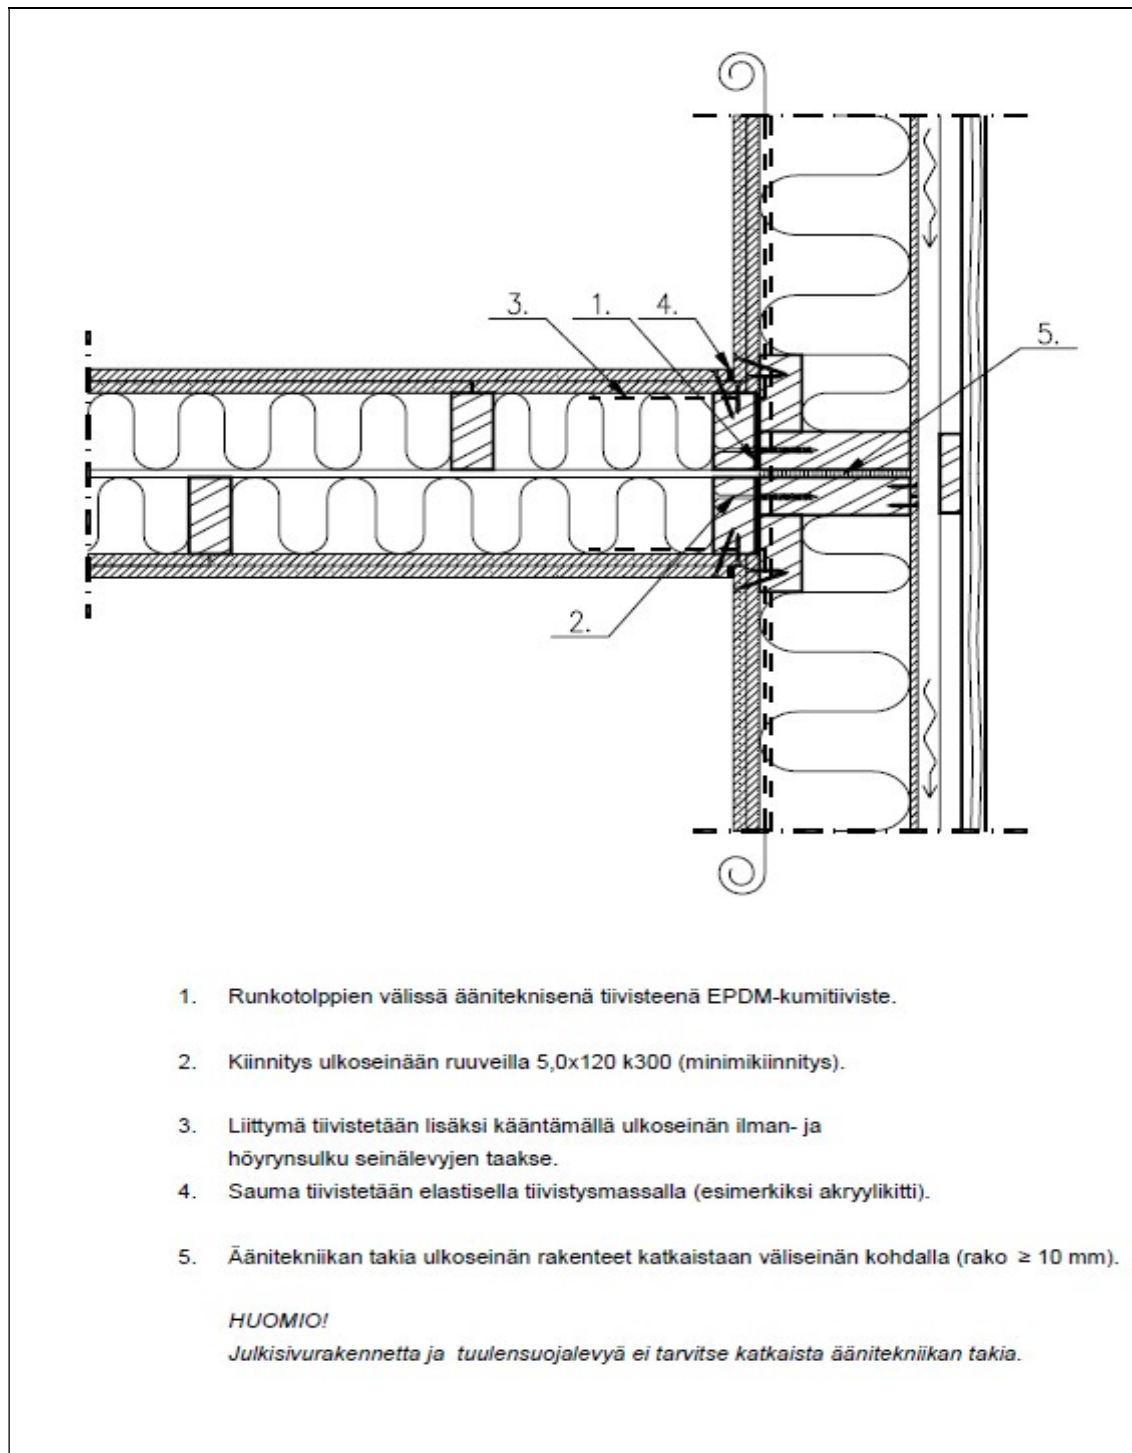
toisistaan koko matkalta siten, ettei mikään rakenteiden kova rakennusaine pääse kosketuksiin keskenään (kuva 5). Samalla rakennesauma toimii myös hyvänä tärinän ja runkoäänen eristäjänä. Mahdollisuuksien mukaan rakenteiden liitoskohtaan tulisi jättää saumausta varten riittävän leveä ilmarako. Tarvittaessa rako voidaan kuitenkin tilkitä joustavalla väliaineella, kuten mineraalivillalla joka saumataan elastisella massalla rakenteen molemmiin puolin. [2, 174; 7, 25.]

Kuva 5. Kaksoisrunkoseinän ja ulkoseinän välinen äänitekniinen liitos [11, 79].

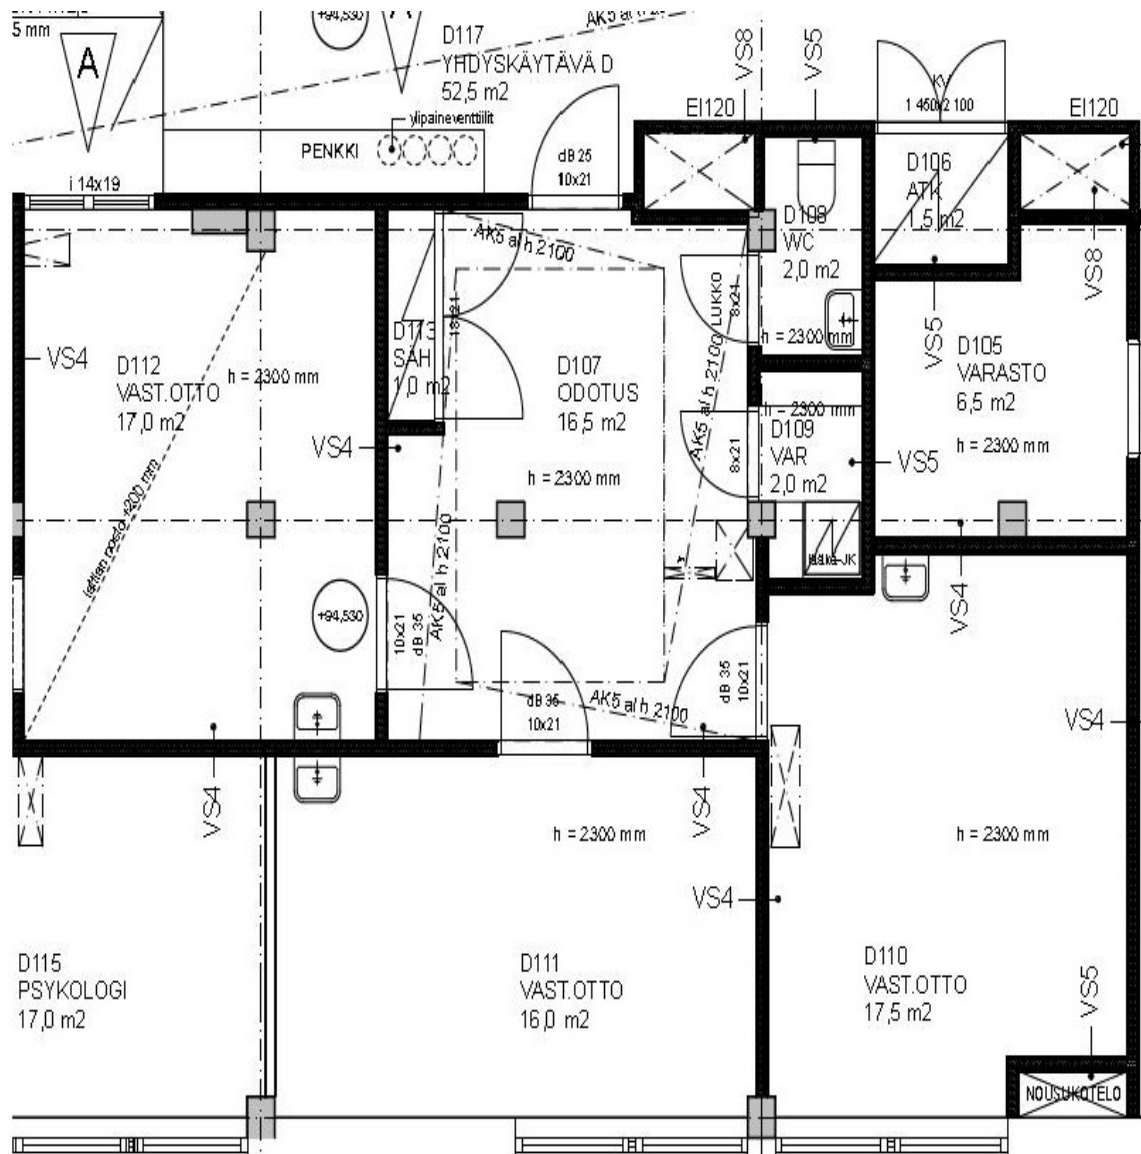
Kuva 7. Pohjakuva tiloista D107 ja D110-D112 (ei mittakaavassa).

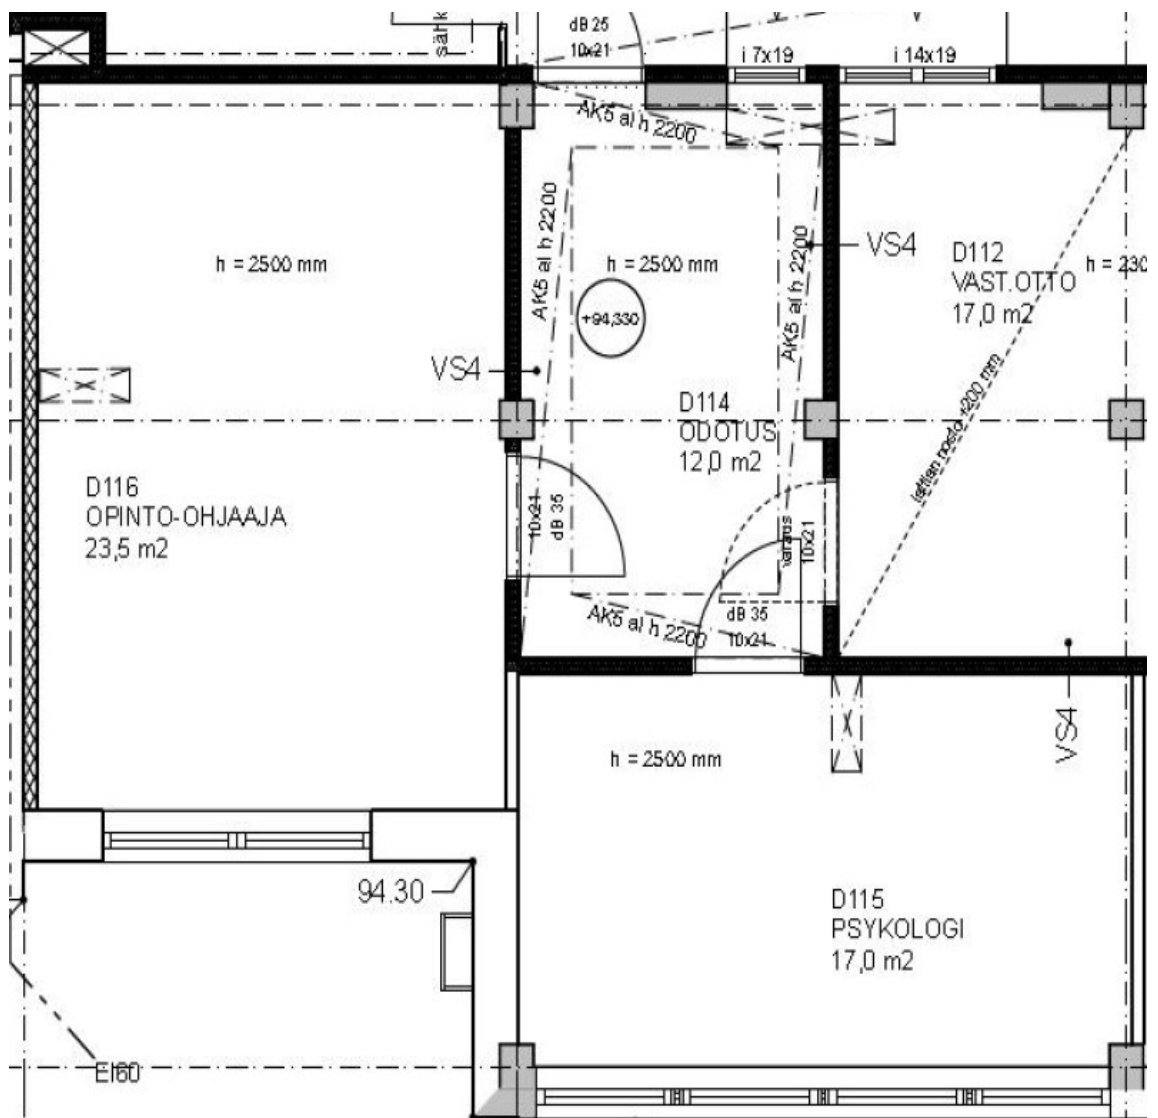
Kuva 8. Pohjakuva tiloista D114-D116 (ei mittakaavassa).

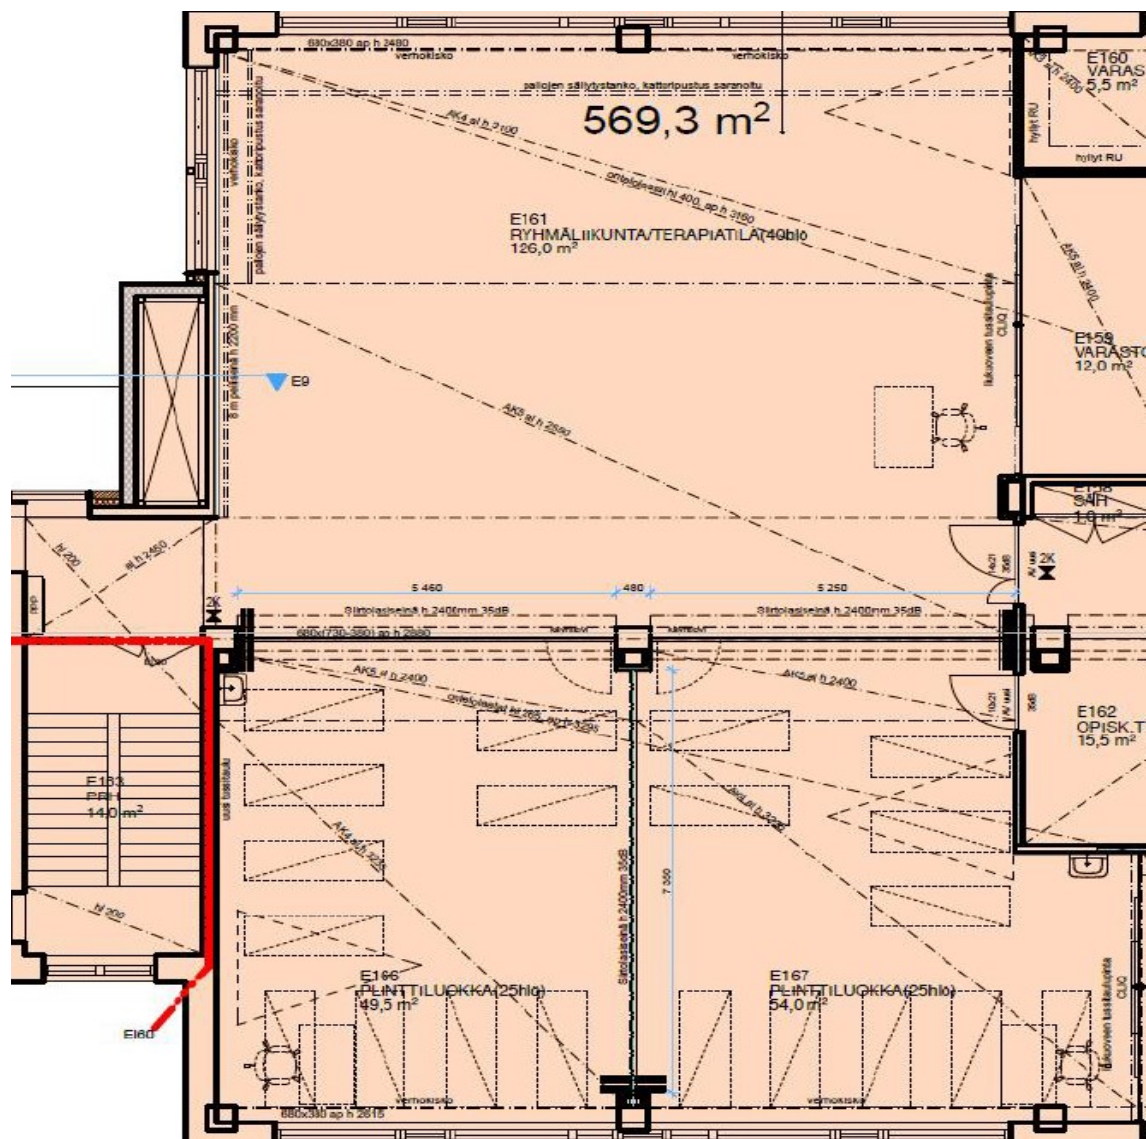
42 dB ja R'_w on 35 dB. D-talon tilojen lisäksi Tikkarinteen E-talon alakerrassa sijaitsevan sisäliikuntasalin E161 ja sen viereisten luokkatilojen E166 ja E167 (kuva 9) käyttäjät ovat kokeneet tilojen välisen ilmajääneneristävyyden puutteelliseksi, jonka vuoksi sisäliikuntasalin käytön aikana opiskelu luokahuoneissa häiriintyy. Luokkatilat sisäliikuntasalista erottavana rakenteena on taittuva siirtolasiseinä. Siirtolasiseinän valmistaja ei ole tiedossa, mutta tilojen rakennesuunnitelmien mukaan siirtolasiseinän ääneneristävyyden vähimmäisarvoksi on annettu 35 dB.

Kuva 9. Pohjakuva tiloista E161, E166 ja E167 (ei mittakaavassa).

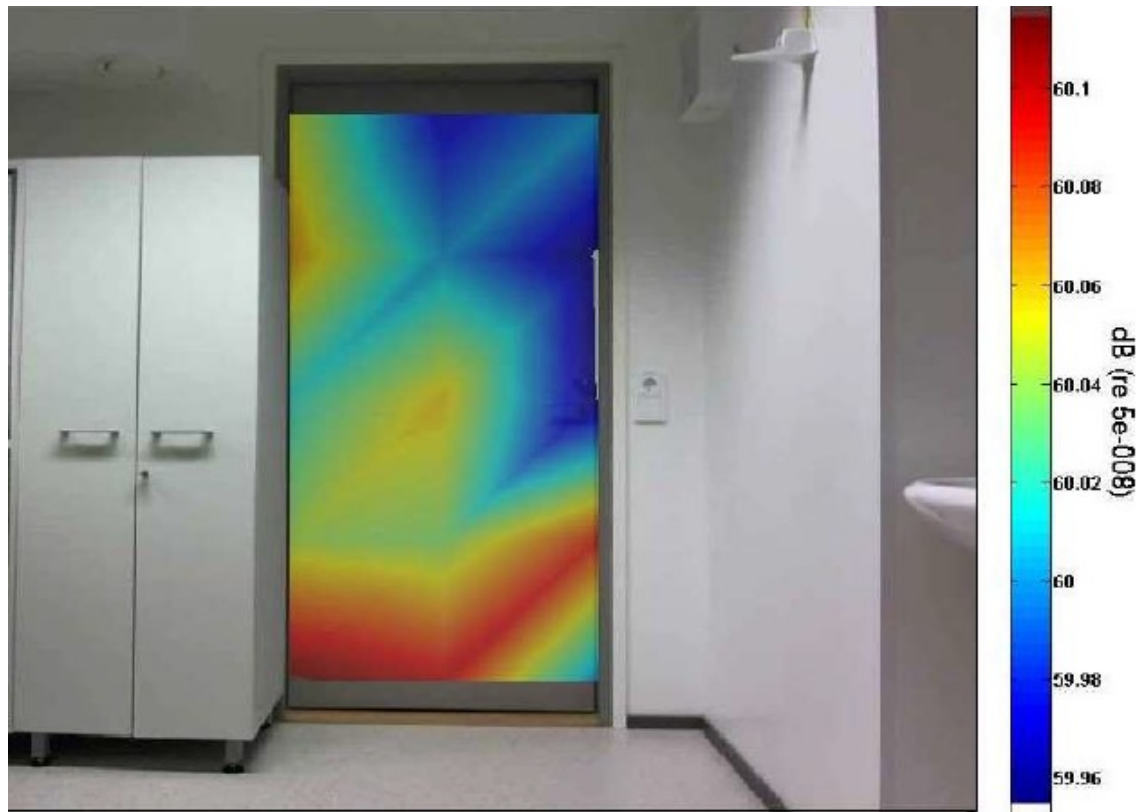
Työskentelytilan D110 odotustilasta erottavan rakenteen ilmaääneneristysluvuksi on saatu mittausten perusteella 29 dB. Huoneen välioiven vuotokohtakartoituksessa oven alareunassa oli havaittavissa hieman suurempaa äänivuotoa, kuin muualla ovessa (kuva 10).

Kuva 10. D110 oven äänivuotokohdat.

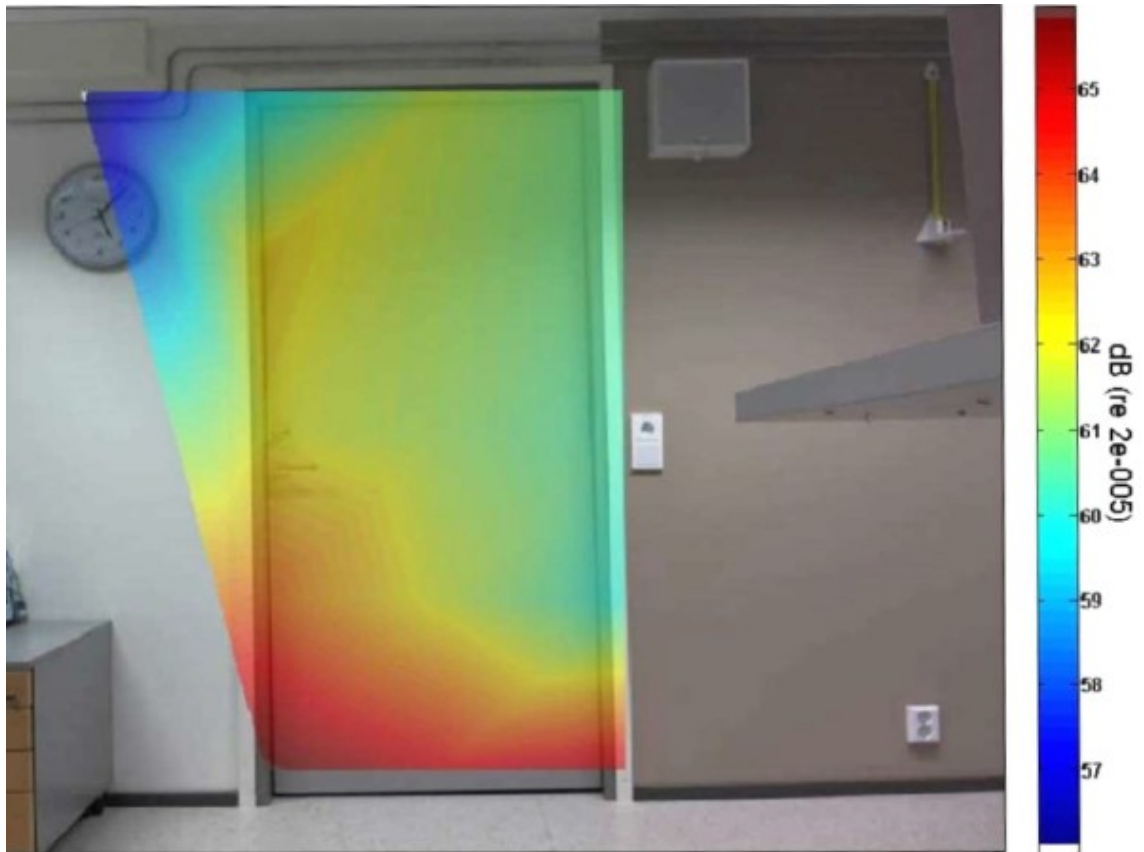
Työskentelytilassa D111 on saatu ilmaääneneristyslukuksi 34 dB. Tilassa on mitattu vesijohdon ja IV-läpiviennin äänivuotoja, mutta selkeästi suurin äänivuoto on tilan väliovessa (kuva 11.)

Kuva 11. D111 oven vuotokohdat.

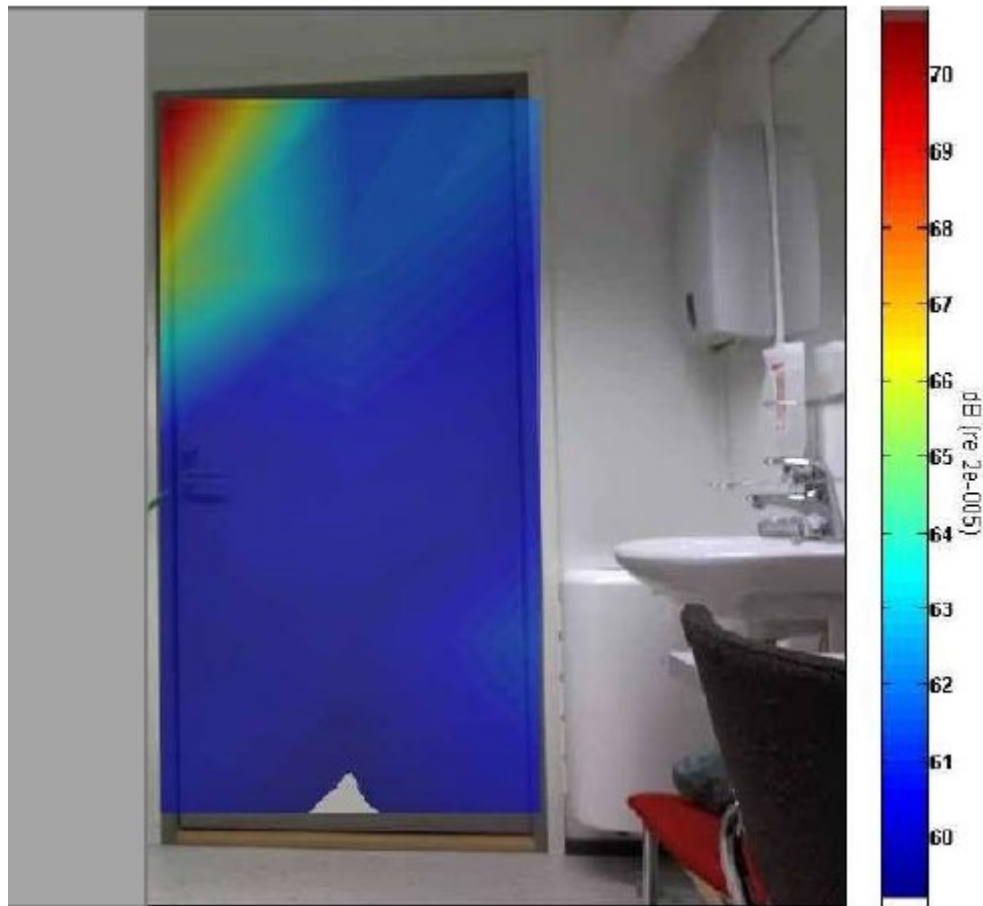
Tilan D112 ilmaääneneristysluvuksi on saatu 32 dB. Tilassa on IV-läpivienti, jonka äänivuoto on ollut noin 0,9 dB suurempaa kuin ympäröivän seinärakenteen. Tilassa olevan oven vasemmassa ylänurkassa oli havaittavissa äänivuoto, joka oli noin 10 dB suurempaa, kuin muualla ovenssa (kuva 12.)

Kuva 12. D112 oven äänivuotokohdat.

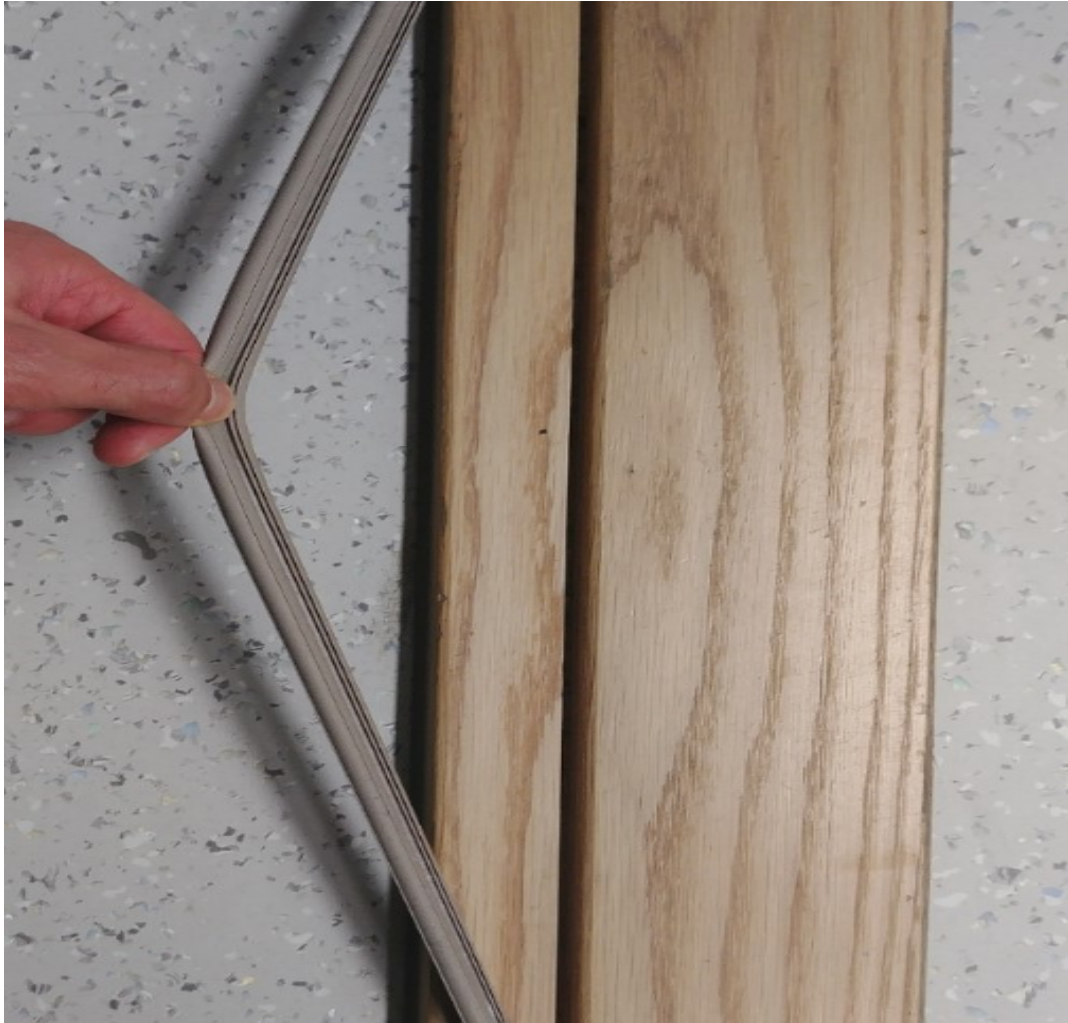
Tilan IV-kanavan eristyksessä kanavaputken ja läpivientiaukon välinen rako oli jäänyt tiivistämättä elastisella massalla putken yläreunasta. Tämä on todennäköisin syy sille, että läpiviennissä on pientä äänivuotoa. Oven yläreunan vuoto voi taas johtua ovilehdessä havaitusta pienestä yläreunan kaarevuudesta. Myös ovikynnyksen tiivisteen kiinnitys oli osittain pettänyt (kuva 13).

Kuva 13. D112 ovikynnyksen tiiviste.

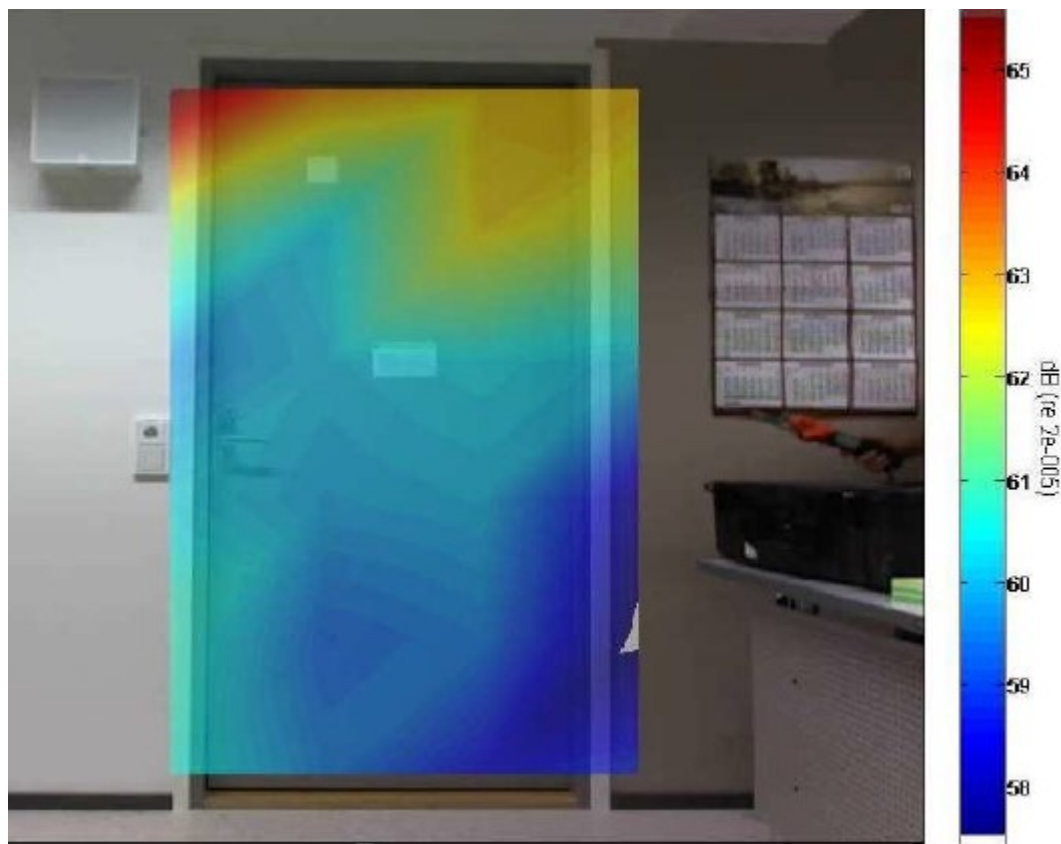
Tilassa D115 on ilmaääneneristysluvaksi saatu 35 dB. Tilassa olevien lämpölinjojen läpiviennin äänivuoto on noin 0,4 dB suurempaa, kuin ympäröivän seinärakenteen. Tilan väliooven vieressä sijaitsevan kojerasian äänivuoto on noin 1,5 dB suurempaa, kuin ympäröivän seinärakenteen. Tilassa olevan väliooven yläreunassa on havaittavissa merkittävää vuotoa, joka on paikoin jopa 7 dB suurempaa, kuin muualla ovesta. Eritoten oven vasen ylänurkka vuotaa merkittävästi (kuva 14).

Kuva 14. D115 oven äänivuotokohdat.

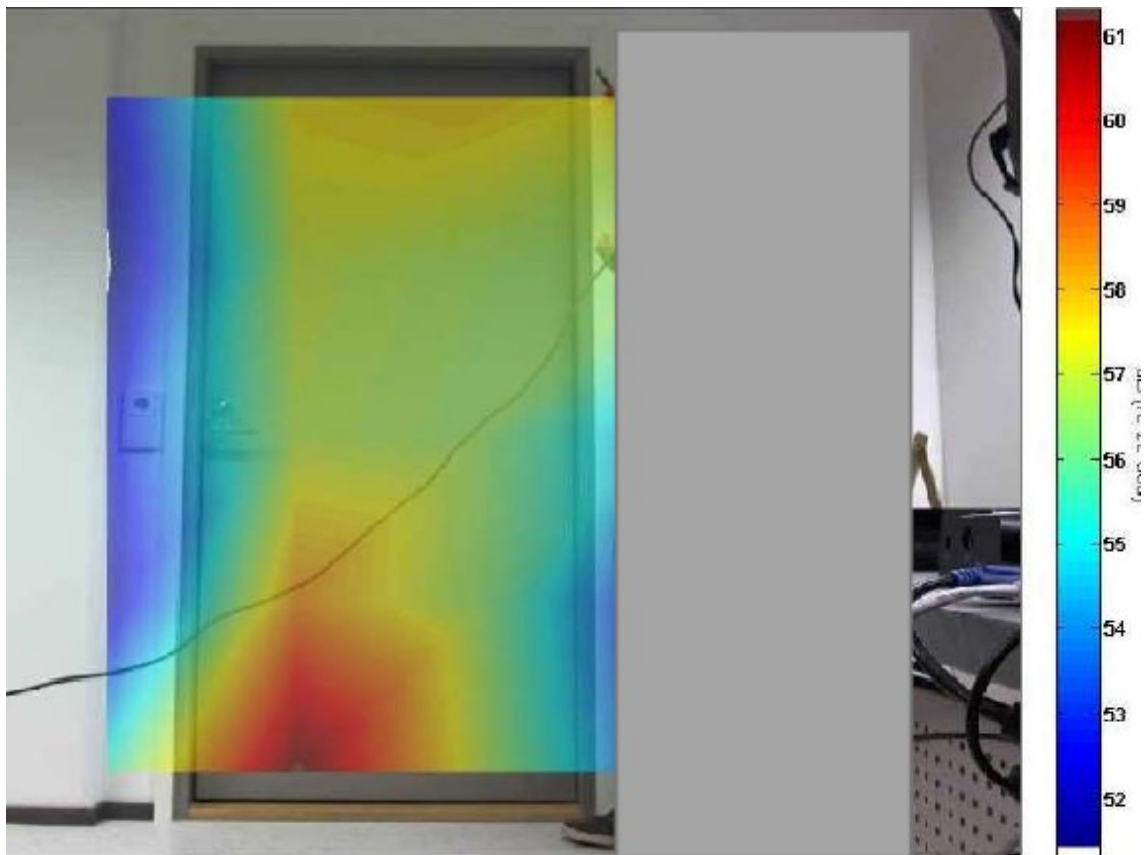
Työskentelytilan D116 ilmaääneneristyslukuksi on saatu 37 dB. Tiloissa olevan oven alareunassa on havaittavissa noin 9 dB suurempi äänivuoto muuhun oveen verrattuna, mutta myös oven keskellä ja yläreunassa on havaittavissa merkittävää vuotoa (kuva 15).

Kuva 15. D116 oven äänivuotokohdat.

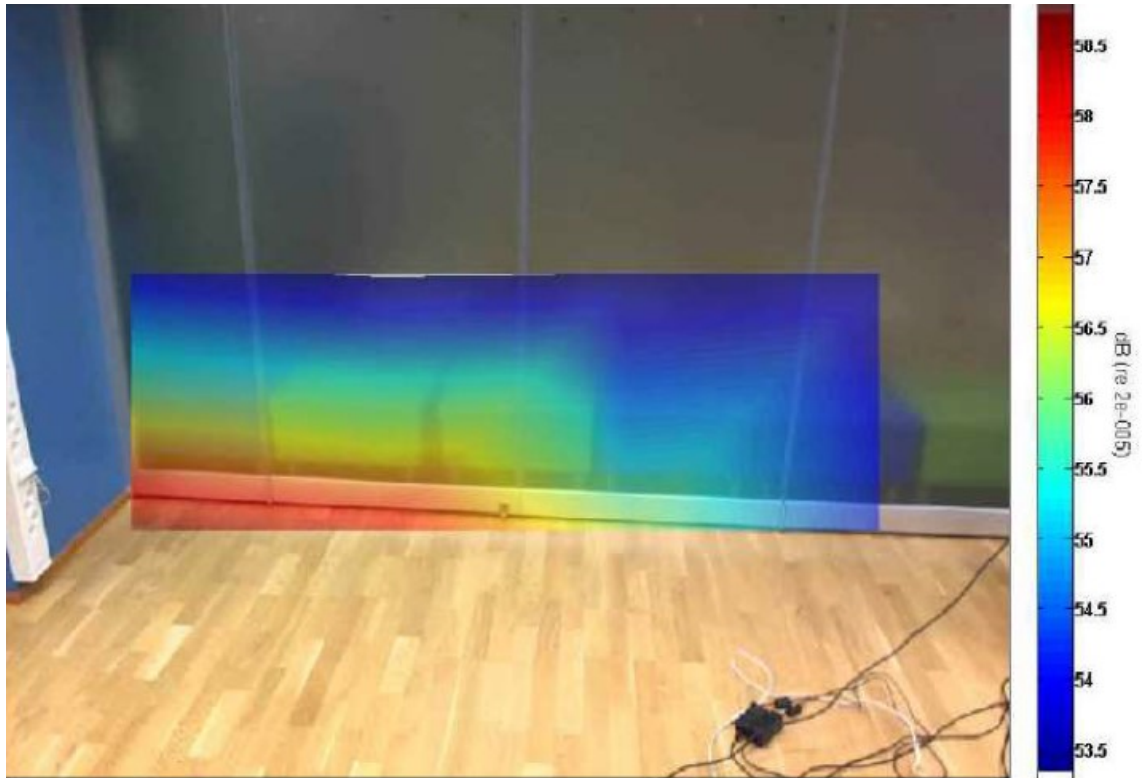
Kuva 17. Perimmäinen lasiseinä vasemmalta alhaalta. Vasemman alareunan äänivuoto jatkuu seuraavan lasin alareunaan ja on noin 4,5 dB suurempaa kuin ympäröivän rakenteen.

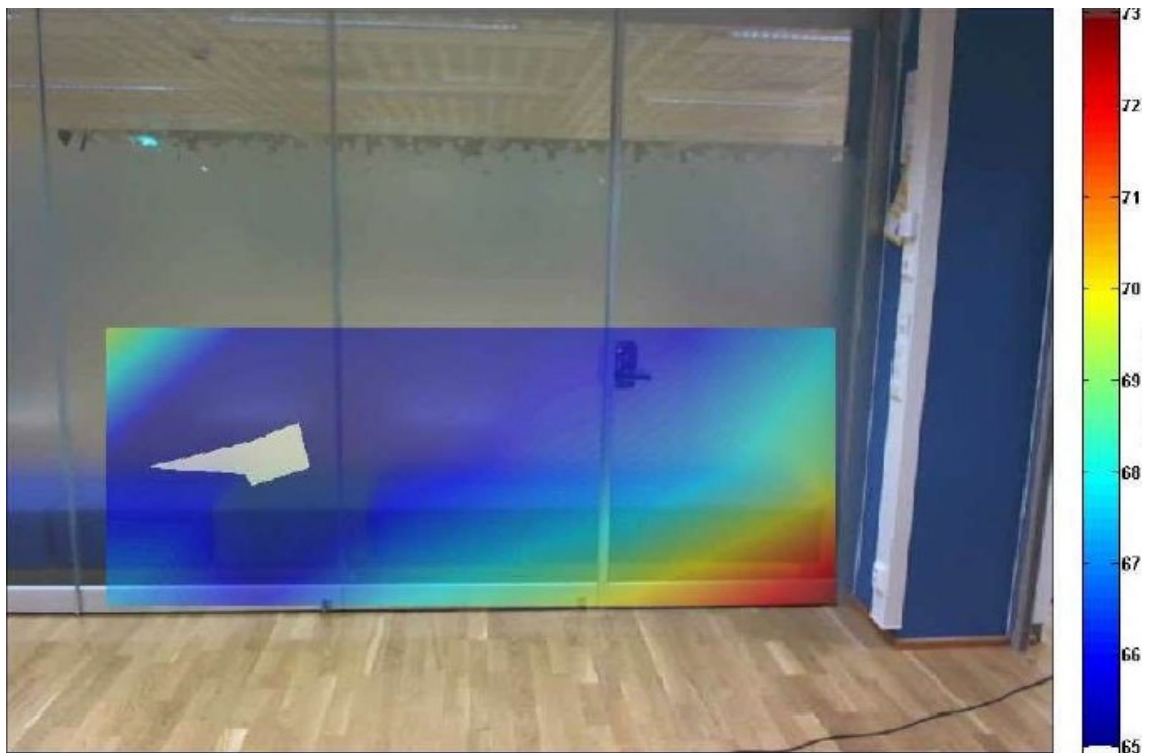
Kuva 18. Perimmäinen lasiseinä oikealta alhaalta. Oven oikean alareunan äänivuoto on noin 8 dB suurempaa, kuin ympäröivän rakenteen.

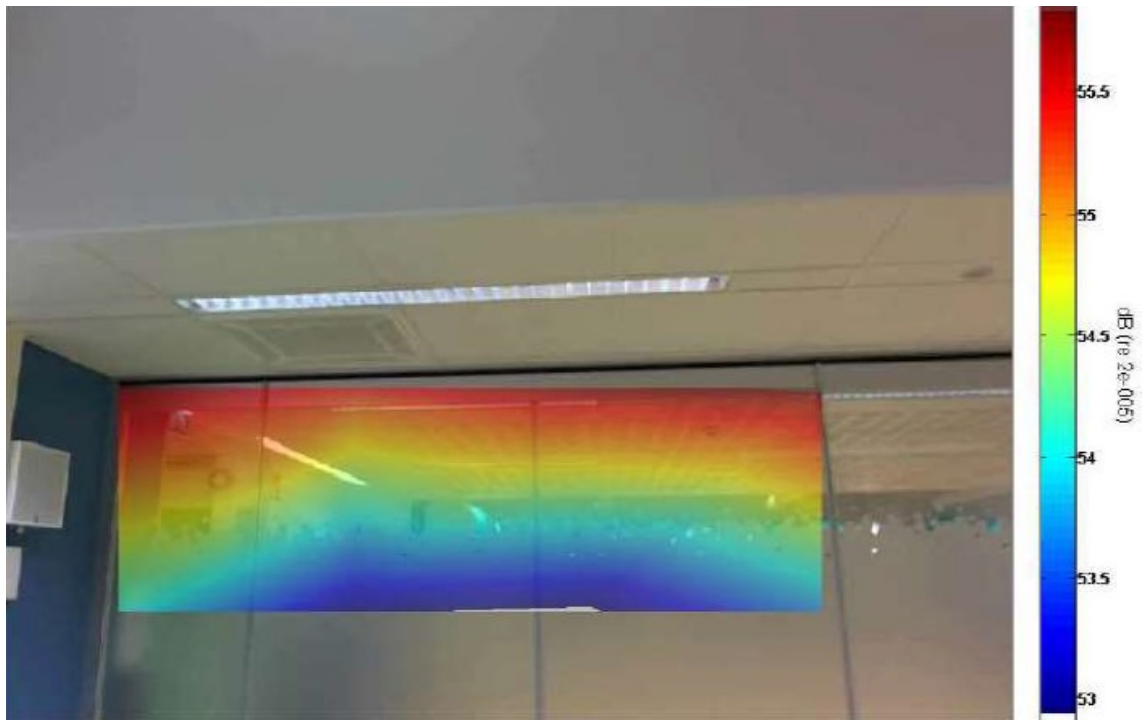
Kuva 19. Perimmäinen lasiseinä vasemmalta ylhäältä. Vasemman yläreunan äänivuoto jatkuu seuraavan kahden lasin yläreunaan ja on noin 3,5 dB suurempaa, kuin ympäröivän rakenteen.

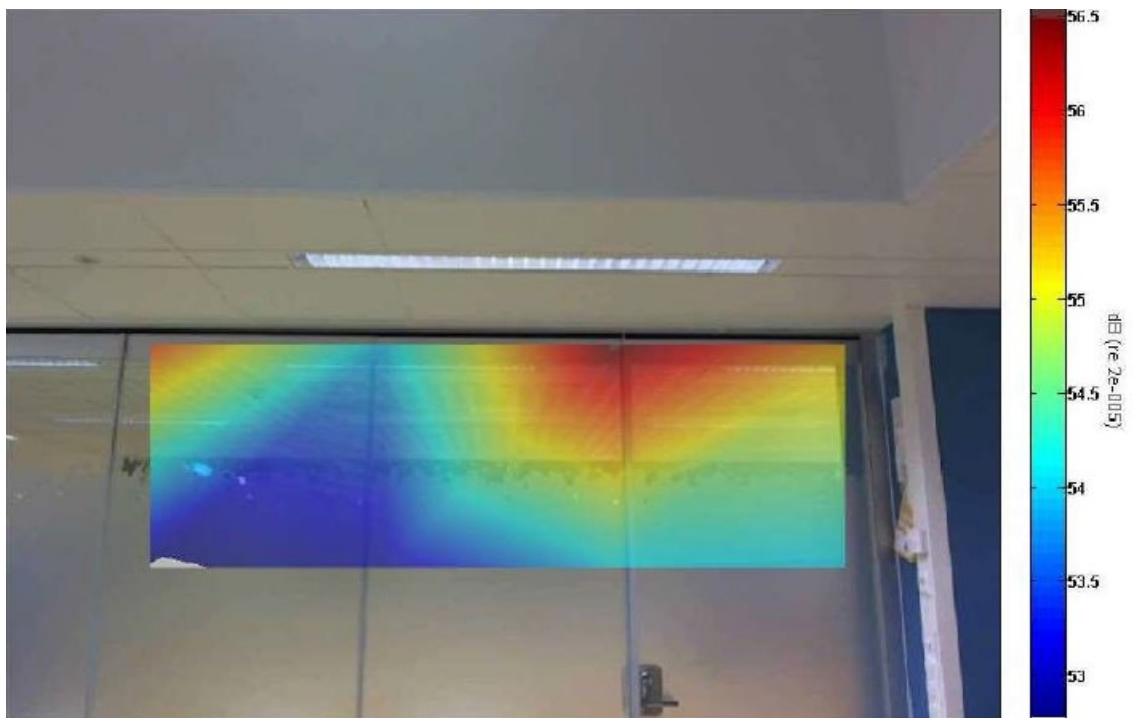
Kuva 20. Perimmäinen lasiseinä oikealta ylhäältä. Oven vasemman yläreunan sauman äänivuoto on noin 3,6 dB suurempaa, kuin ympäröivän rakenteen.

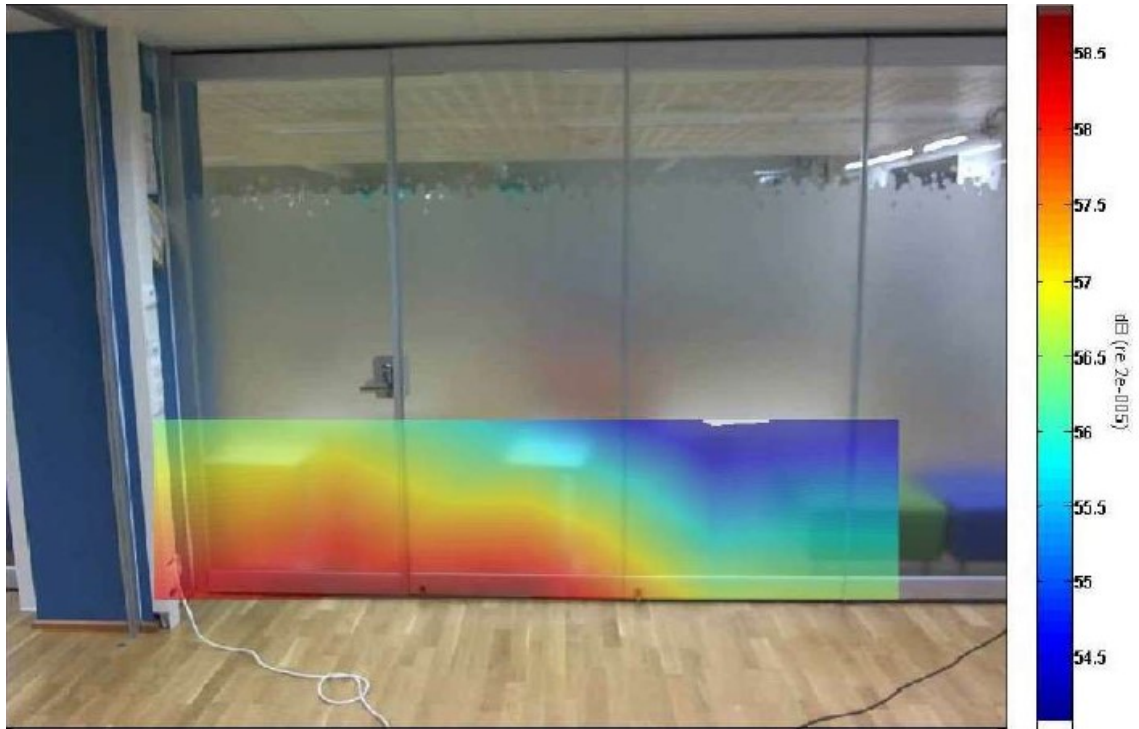
Kuva 21. Etummainen lasiseinä vasemmalta alhaalta. Äänivuoto jatkuu oven alareunasta seuraavan lasin alareunaan ja on noin 4 dB suurempaa, kuin ympäröivän rakenteen.

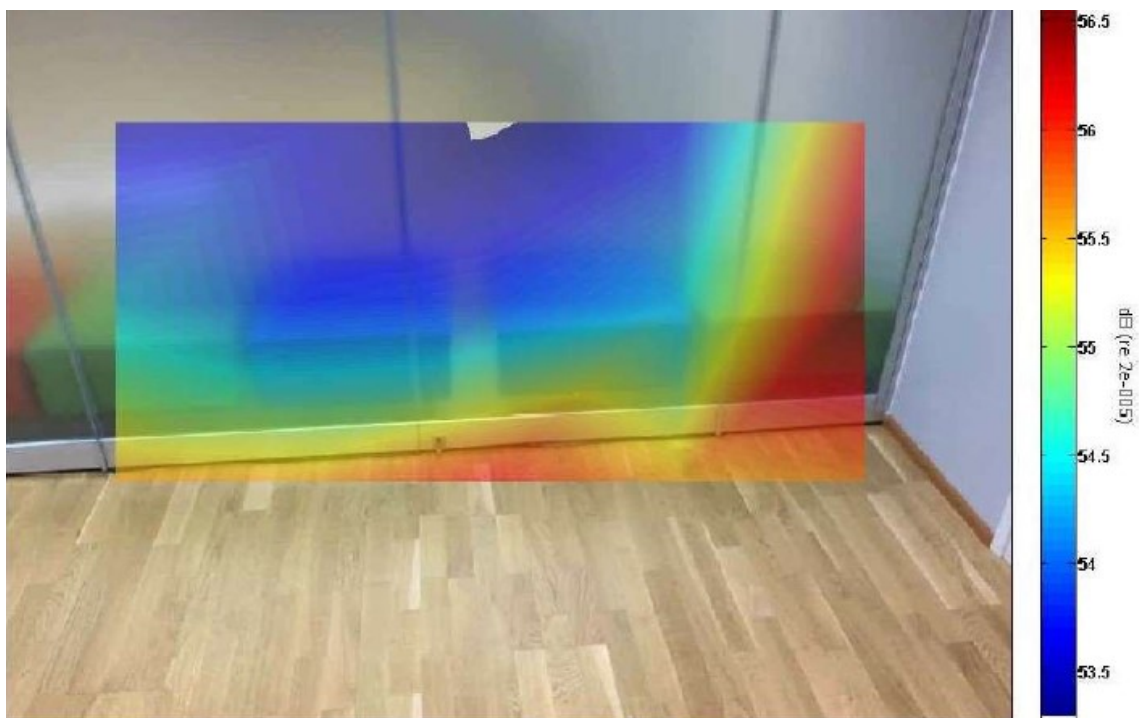
Kuva 22. Etummainen lasiseinä oikealta alhaalta. Äänivuoto jatkuu alanurkasta seuraavan lasin alareunaan ja on noin 3 dB suurempaa, kuin ympäröivän rakenteen.

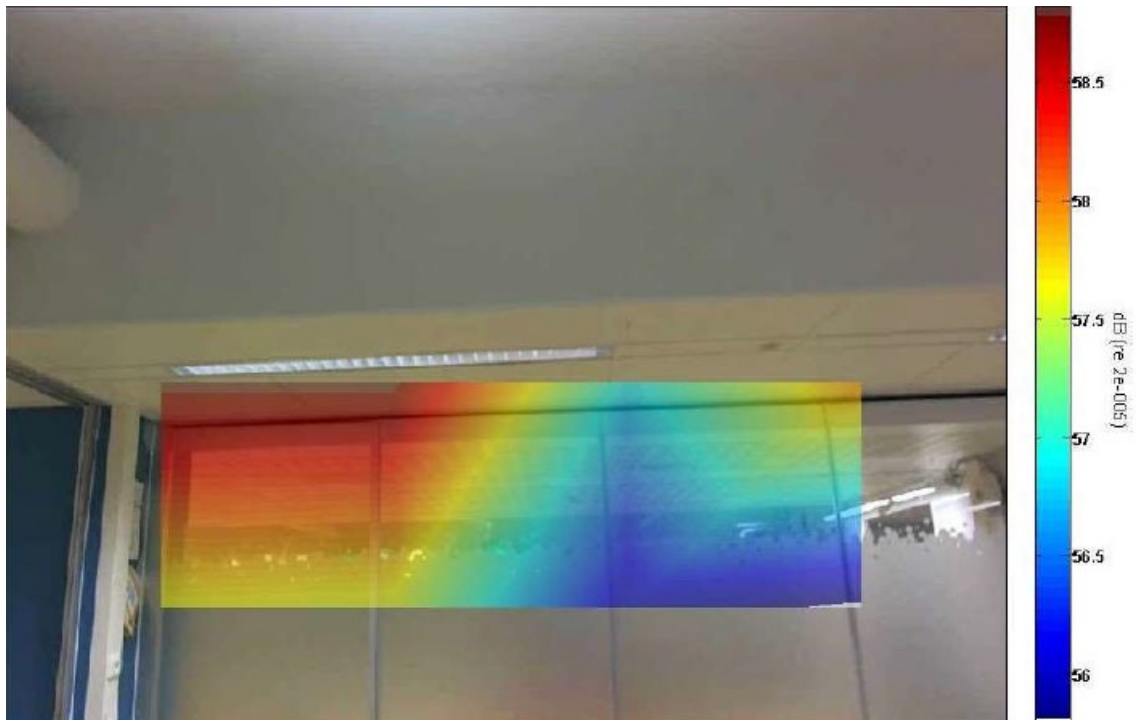
Kuva 23. Etummainen lasiseinä vasemmalta ylhäältä. Äänivuoto jatkuu alanurkasta seuraavan lasin alareunaan ja on noin 12,5 dB suurempaa, kuin ympäröivän rakenteen.

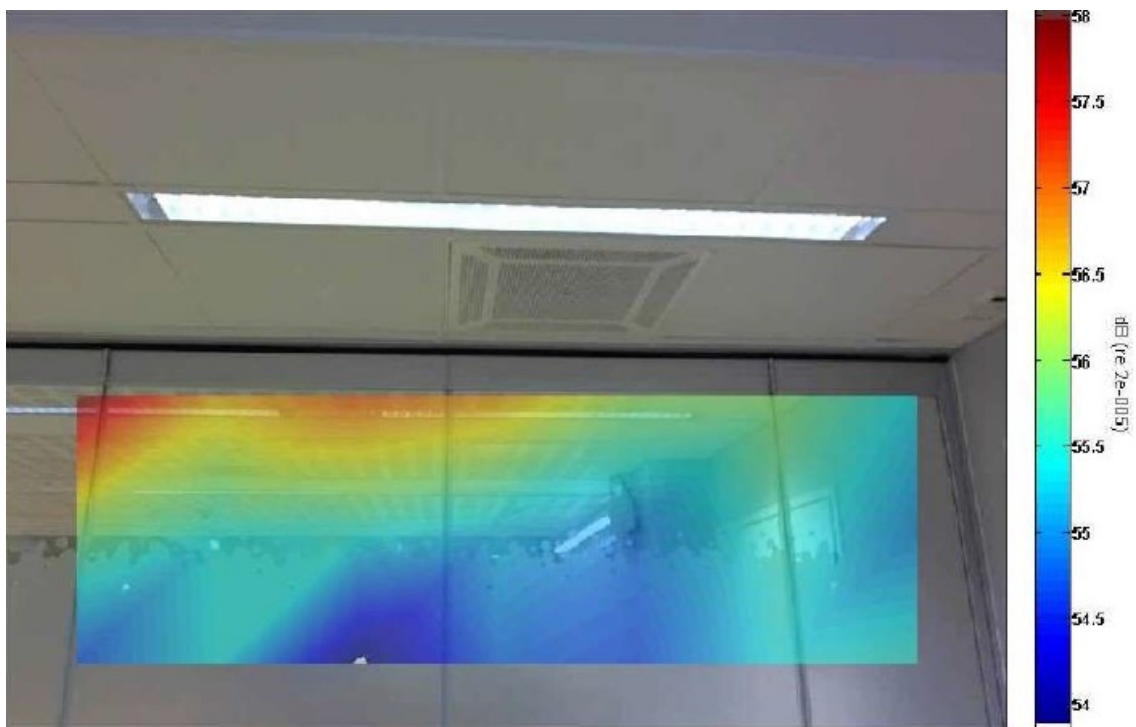
Kuva 24. Etummainen lasiseinä oikealta ylhäältä. Suurin äänivuoto on lasien välisen sauman yläreunassa ja noin 4 dB suurempaa, kuin ympäröivän rakenteen.
